La atalaya del Canuto. Ayer y hoy.

RUTE. CÓRDOBA. MAYO 2023

EXTRACTO DE LA MEMORIA DE LA ACTIVIDAD ARQUEOLÓGICA. 2021/22.

Vista cenital de la atalaya. 2023

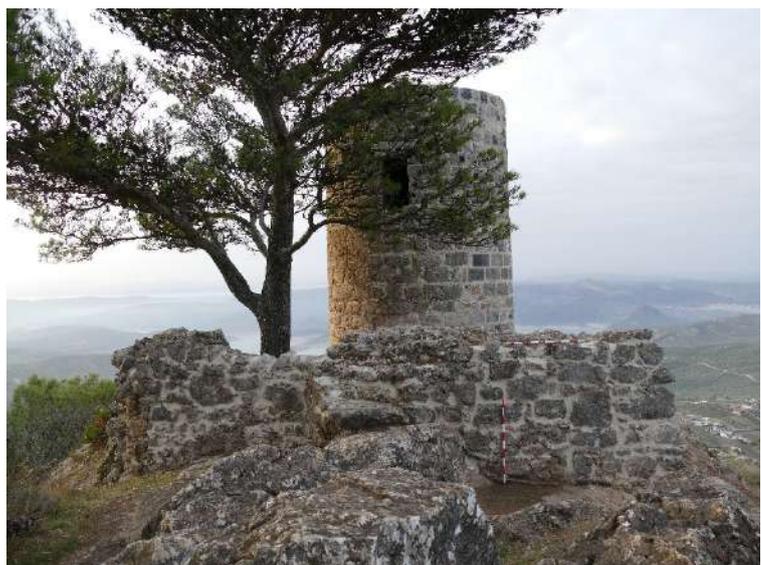
Vista de la fortificación desde el lado norte

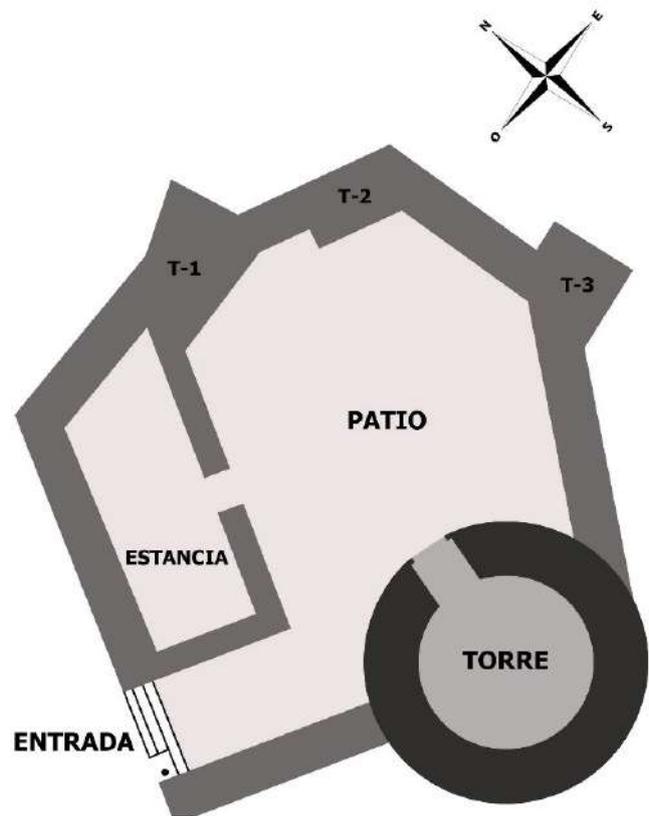
Esta cerca defensiva presenta un único acceso en su esquina suroeste, la presencia de una quicialera excavada directamente en la roca madre permite comprobar como el ancho de la puerta tendría en torno a los 1,74 m, incluyendo el larguero de ese lado. En el lado norte, no aparece ninguna quicialera, por lo que, si bien una remodelación de la escalera de acceso al interior podría haberla hecho desaparecer, habría que pensar que sería una puerta de una sola hoja a pesar de su gran anchura. Para acceder a esta puerta hay tres peldaños irregulares de mampuestos que conforman una corta escalera que permite salvar el desnivel existente entre el exterior y el interior del recinto.

Salvo la estancia situada al lado oeste, de planta rectangular (5,23 por 2 m) no se han encontrado otras evidencias de compartimentación en el interior del recinto, pudiendo considerarse que, en su mayor parte, salvo este espacio que debió de estar techado, era un área abierta y de tránsito. Los pavimentos interiores eran de mortero de arena y cal con su superficie perfectamente alisada.

Esquema de las estructuras de la fortificación.

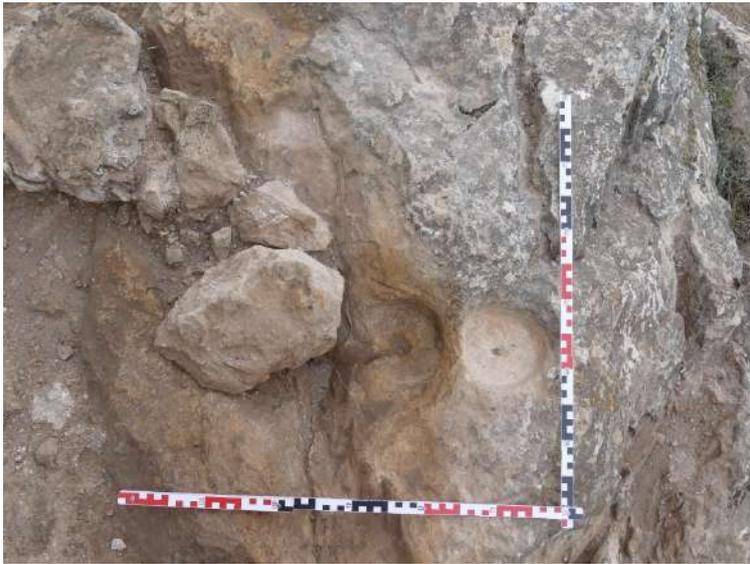
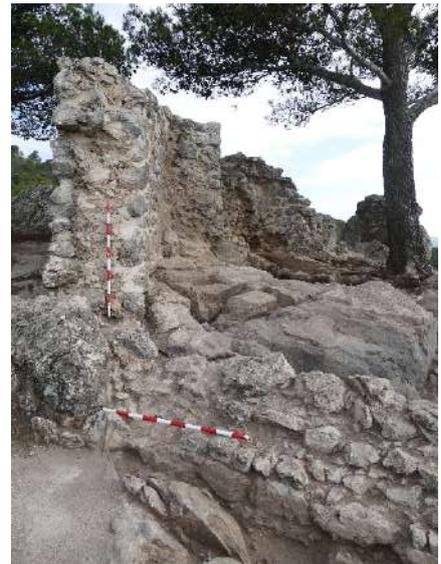
Detalle de las quicialeras de la puerta excavada en la roca (izquierda) y vista desde su esquina noroeste (derecha).

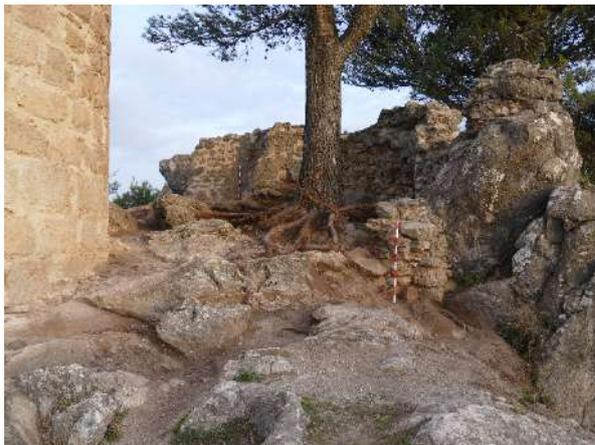
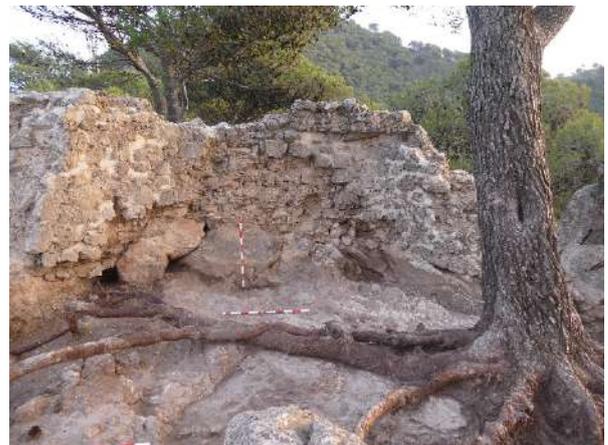
Vista de la fortificación desde su lado este (izquierda), y paramento interior del lienzo norte (derecha), antes de la restauración.

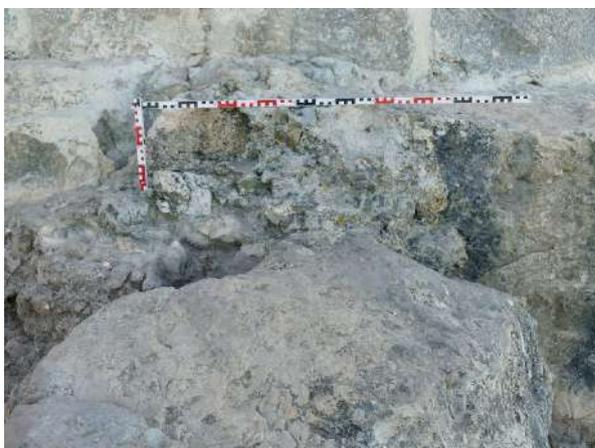
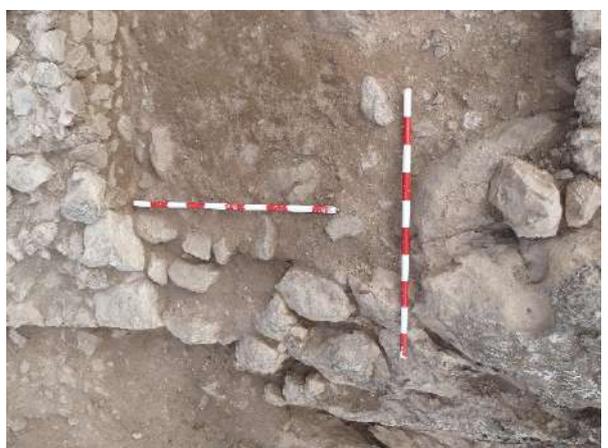
Detalle del adosamiento del muro sur del recinto al paramento de la torre. A la derecha, entrada al recinto, a la izquierda restos de los peldaños de la escalera, a la derecha quicialeras de la puerta.

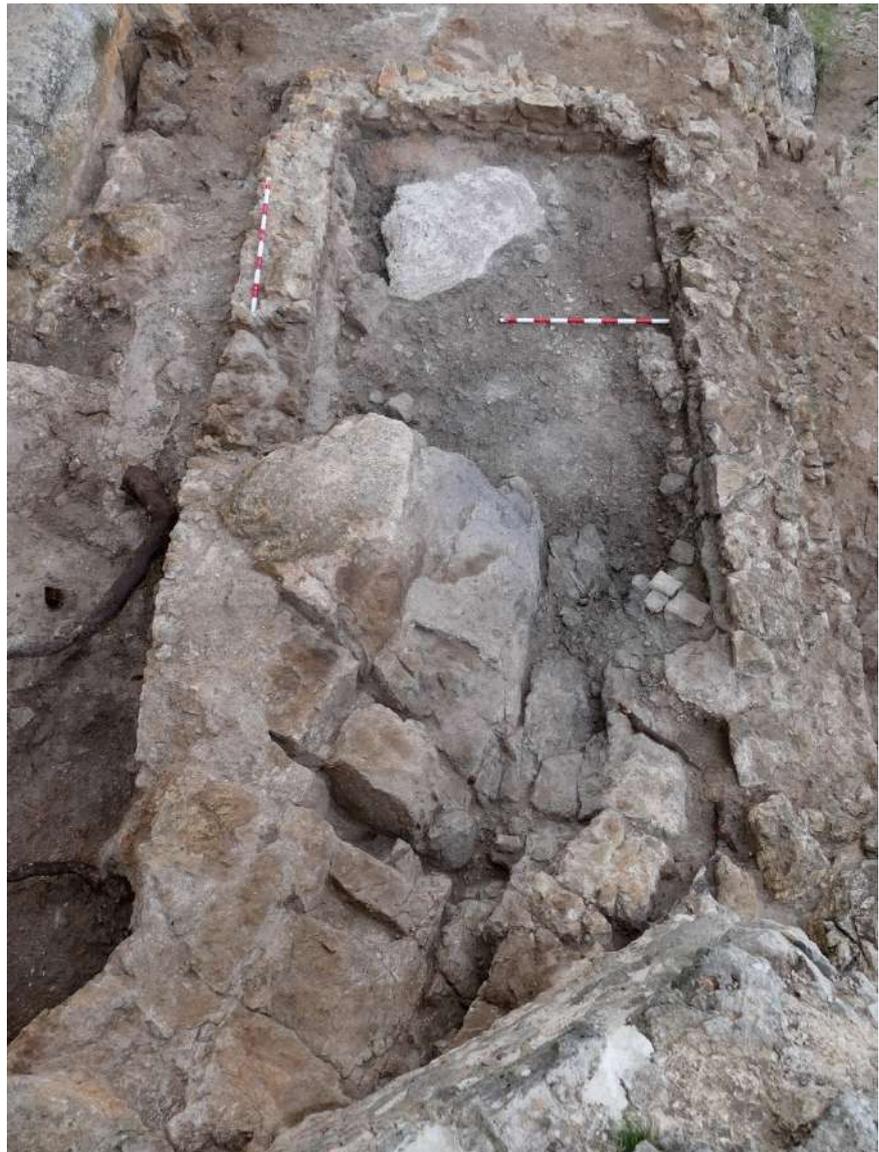
Panorámica de la estancia en el interior del recinto fortificado.

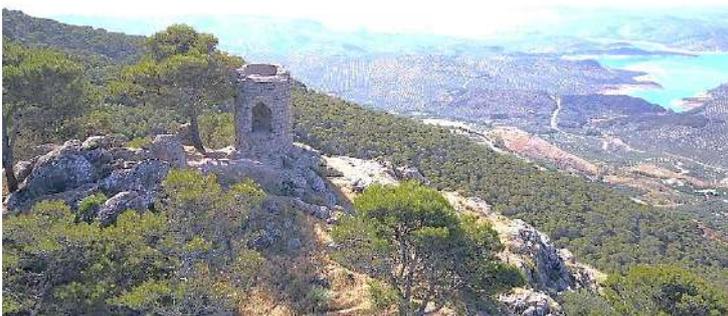
Imagen 1: vista panorámica de la Torre del Canuto y su entorno, antes de su restauración. Fotografía de Silvio Sánchez Luz.

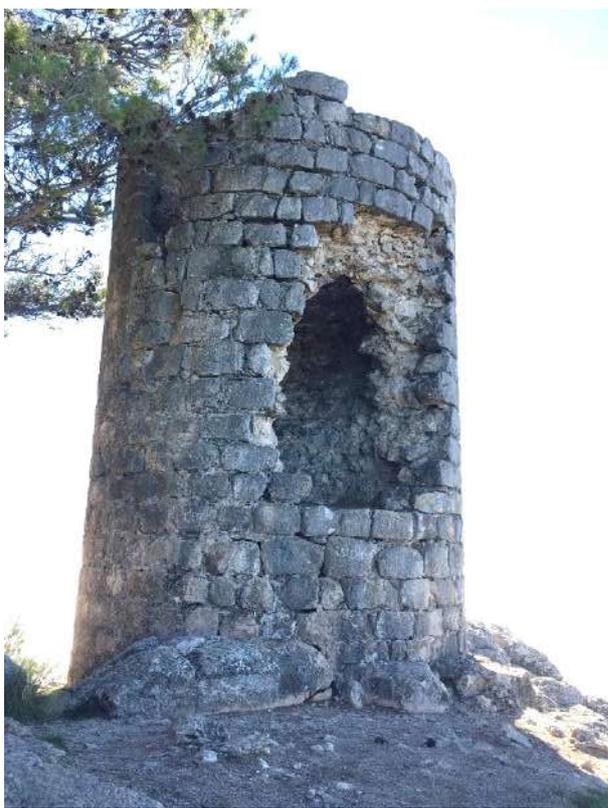
Foto 1. Torre. Parte noroeste. Vista general. 2018.

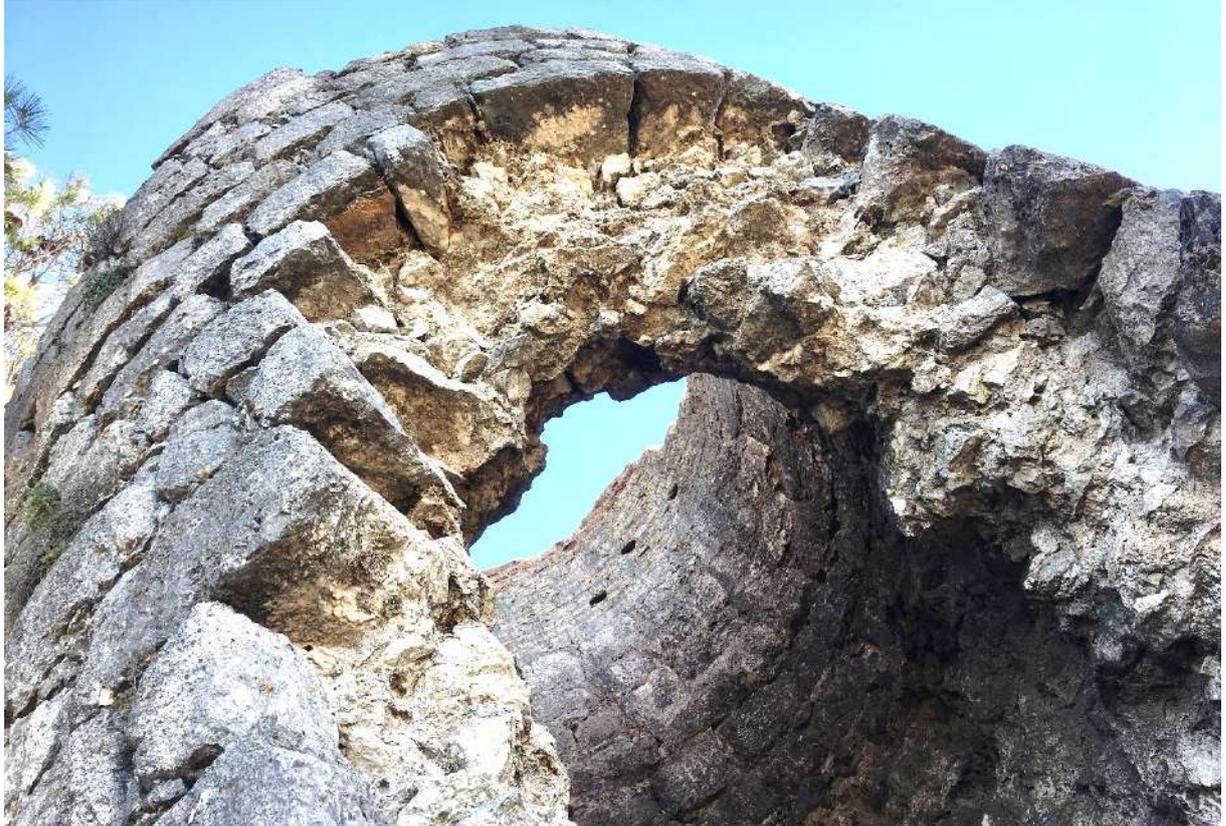
A través del gran hueco se podía acceder fácilmente a la cámara interior de la torre, con el macizado fuertemente erosionado hacia el exterior; el derrumbe provocó la formación de un arco de descarga que, al no tener que asumir cargas de la cubierta, permitió que se conservara hasta nuestros días, si bien estaba en riesgo la estabilidad de la parte superior (...).

Foto 2. Parte noroeste. Arco creado tras la pérdida de material. 2018.

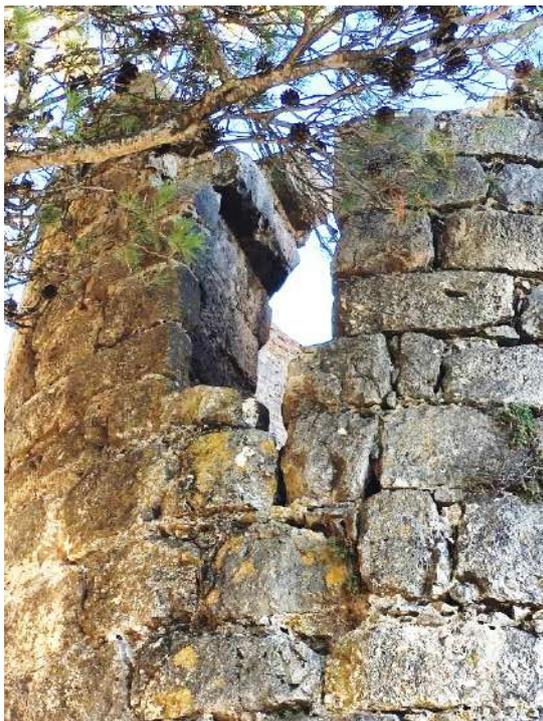
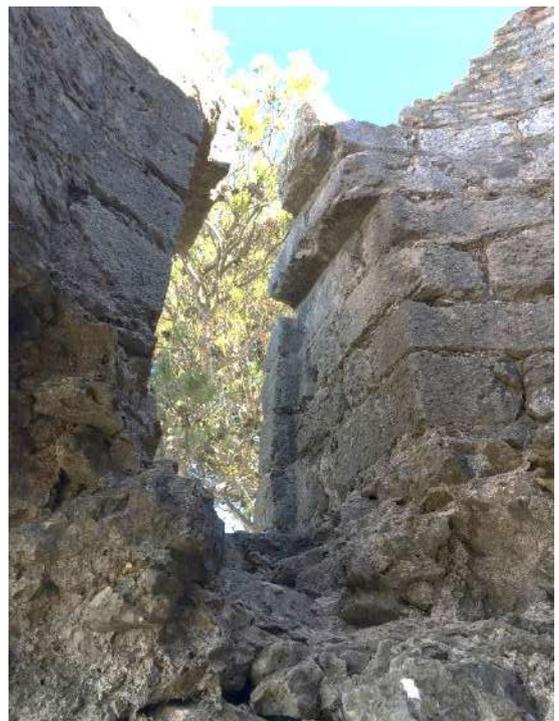
Foto 3 y 5. Frente norte. Estado del hueco. A la derecha, desde el interior, vemos el arranque de la cúpula. 2018.

1. Pérdida generalizada de juntas, especialmente en la parte intermedia y superior y tanto interior como exterior, por lo que necesitaban la consolidación para evitar la disgregación y/o derrumbe.
2. Grieta bajo el vano norte, quedando expuesto el núcleo a lo largo de la misma.
3. Perímetro expuesto del hueco contiguo, con una fábrica descarnada y cuya estabilidad estaba supeditada al empotramiento de las piezas y a su buen aparejo.

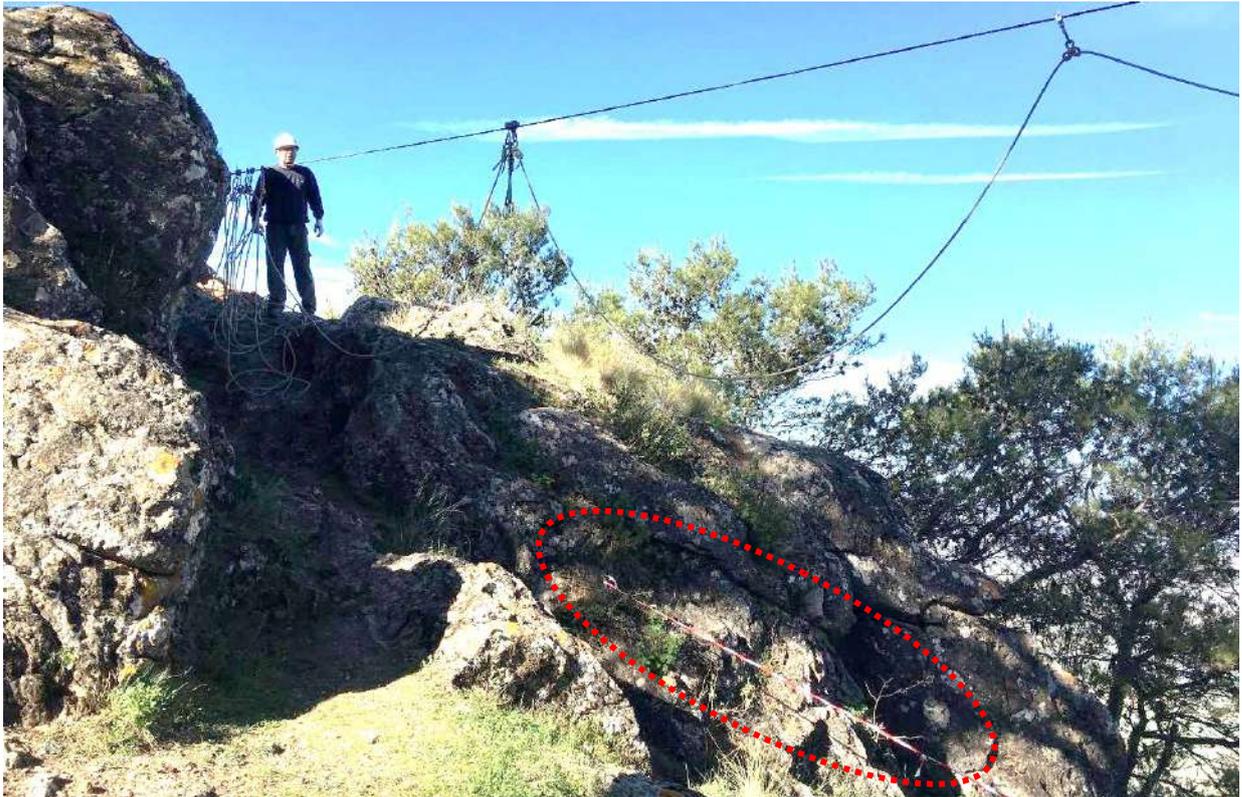
Foto 4. Sistema de acopio de material, mediante una catenaria. A la derecha, tras la banda señalizadora (línea roja de puntos), la zona a proteger del tránsito a la obra por la existencia de vegetación autóctona.

Lo primero a lo que tuvo que hacerse frente fue al **transporte** de material. Ante la extrema dificultad, para reducir el tránsito por una zona con especies vegetales protegidas y evaluando los riesgos en materia de seguridad y salud, se exploraron diversas opciones; finalmente, se optó por colocar una catenaria y un sistema de poleas para el transporte de materiales y otro para recorrido del personal (...).

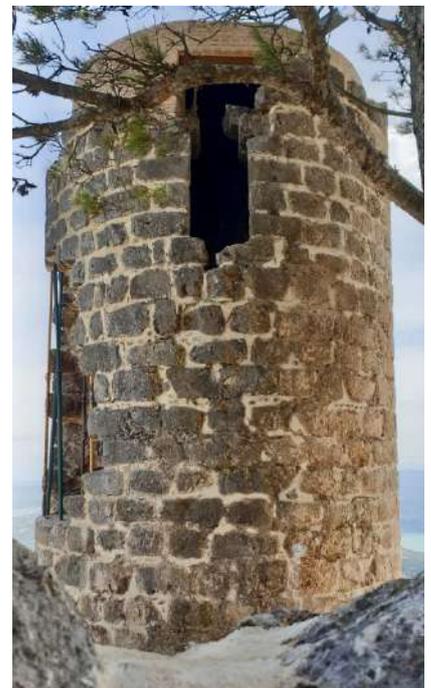
Foto 5. Vista noreste. El hueco queda a la espera de la formalización definitiva, tras el estudio histórico preceptivo.

Sobre las juntas de la fábrica de piedra se aplicó chorro de agua destilada, y posteriormente se retacaron a base de mortero de cal, con cepillado final. En la coronación del muro que quedaba expuesto, se aplicó consolidante (silicato de etilo) e hidrofugante. Se pre-consolidó el núcleo expuesto en el alzado noroeste; se eliminaron restos sueltos, se retacaron puntualmente con mortero de cal y se aplicó el consolidante superficial.

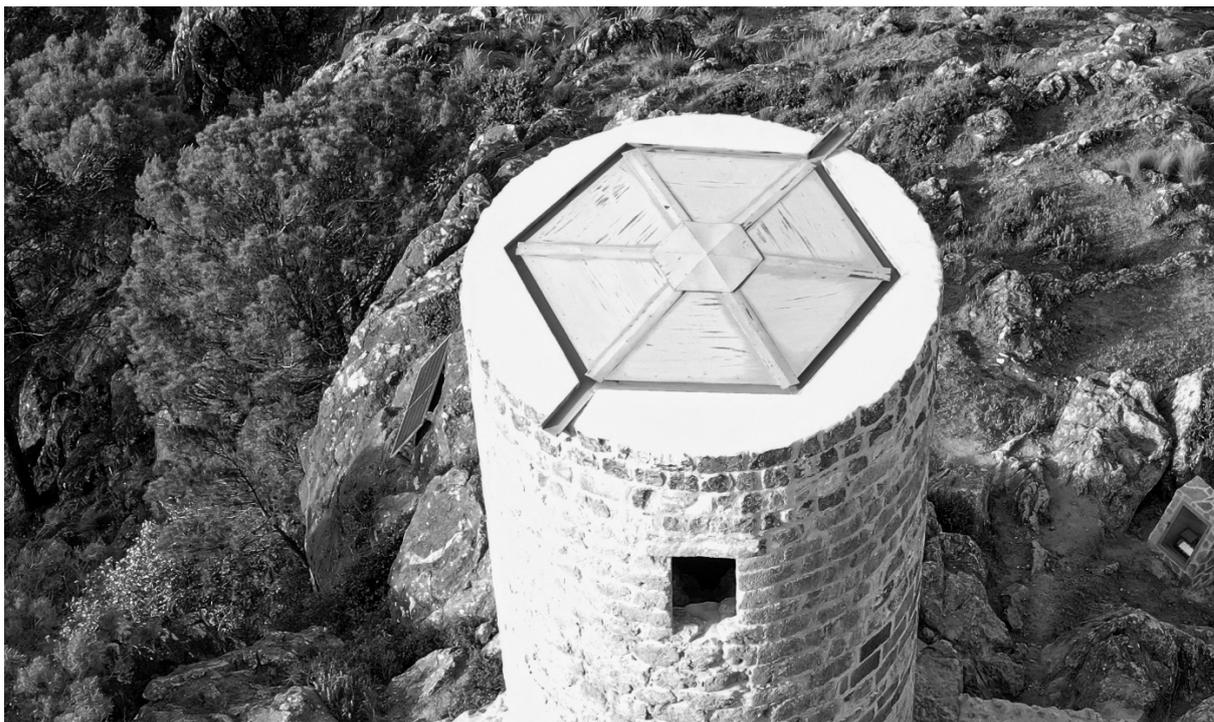
Foto 6. Cubierta de la torre. 2023.

Esta cubierta provisional metálica permite un sencillo desmontaje en un futuro si se decidiese acometer otro tipo de cubrición.

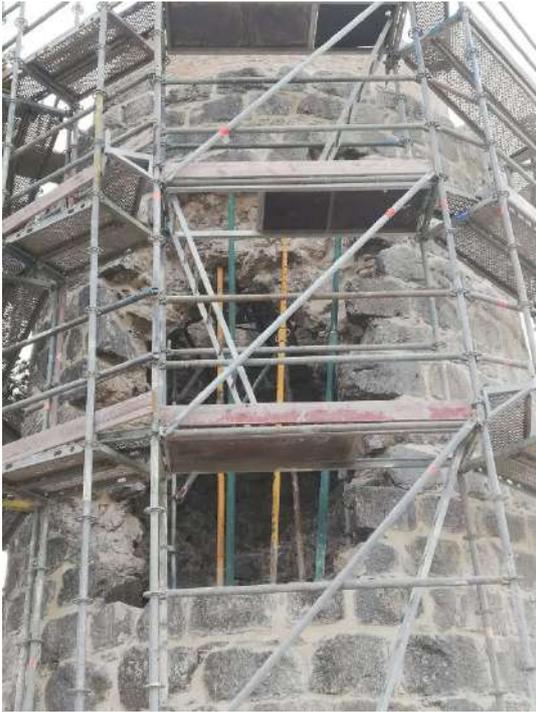
Foto 7. Trabajos de restauración. 2020-21.

Se consolidó superficialmente la coronación de fábrica de mampostería, retirando los rejuntados y morteros disgregados, procediendo al saneado de la superficie a tratar y limpieza hasta eliminar todos los restos de material disgregado. Posteriormente se procedió a una nueva reintegración de juntas en fábricas realizada mediante la aplicación de mortero de cal aérea en pasta con árido calizo. Finalmente se realizó un tratamiento de protección herbicida-fungicida e hidrofugación (...).

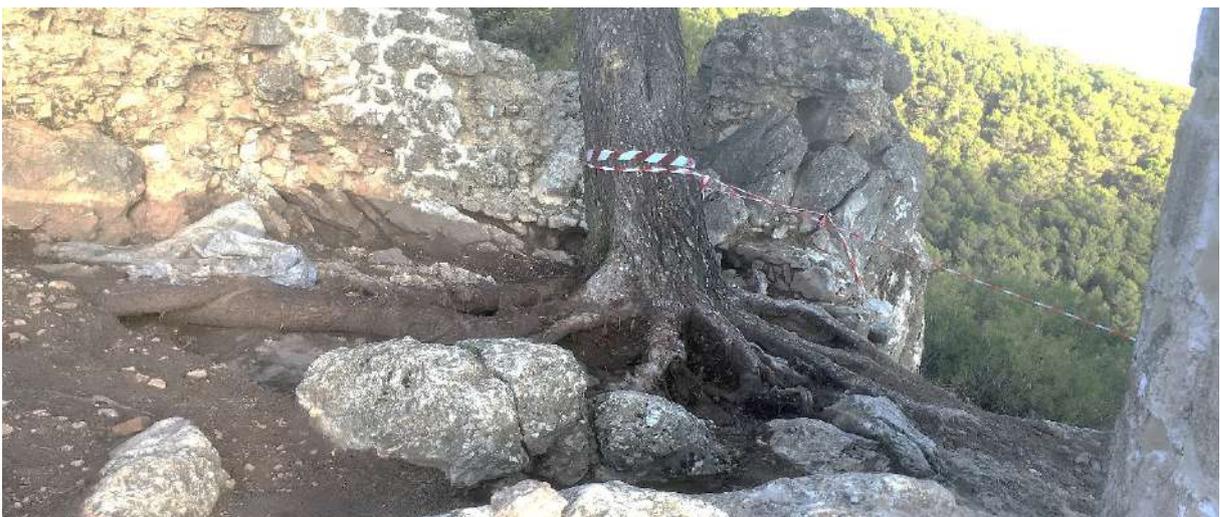
Foto 8. Vista desde el sur (a la derecha, la torre). Vemos como las raíces atravesaban la base del muro. 2021.

1. **Talado del pino**, situado junto al hueco de acceso a la torre, ya que durante el sondeo arqueológico del entorno se pudo comprobar que las raíces del mismo estaban debilitando la base de los muros, así como desvirtuando la imagen del espacio arqueológico de la atalaya.

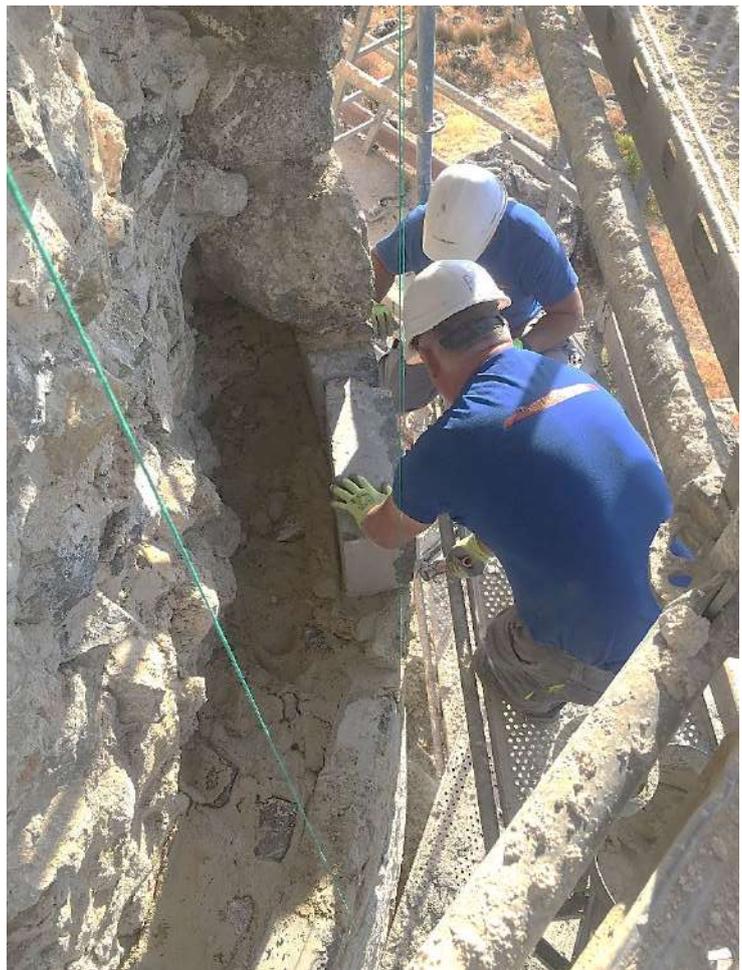
Foto 9. Arriba, colocación de sillarejos en el hueco.

El manejo de sillarejos y el dintel del acceso implicó desafíos durante la dirección de la obra, no sólo en relación a la seguridad de los trabajadores, sino también con el peso, la fragilidad y el encaje preciso de estas piezas; requiere de habilidades especializadas, oficiales de albañilería con experiencia y una planificación cuidadosa para garantizar la seguridad y una ejecución adecuada.

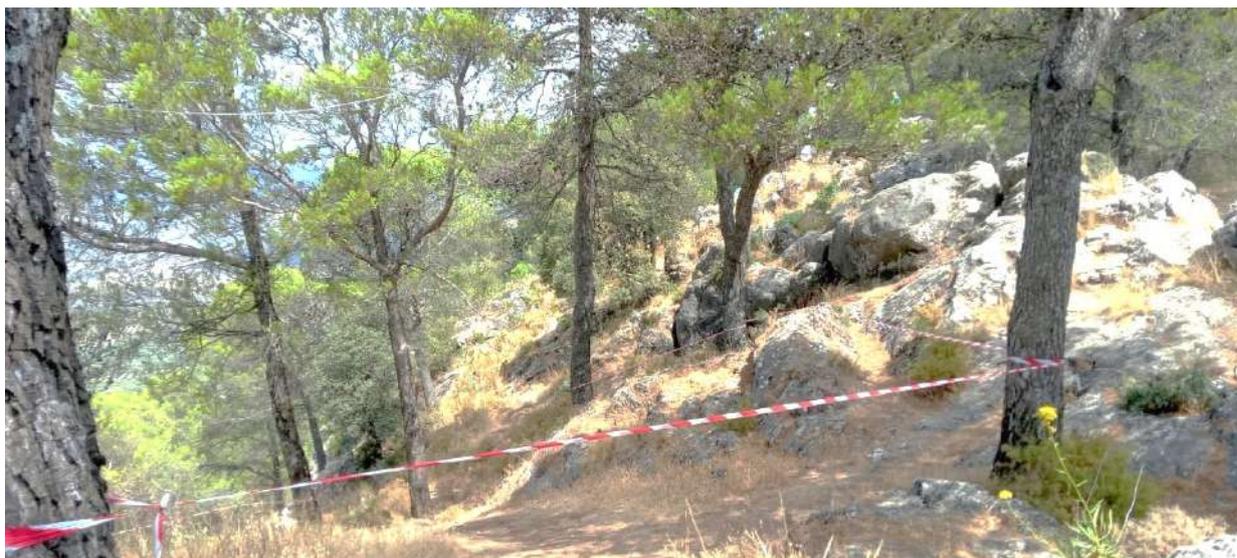
Foto 11. Delimitación de zona por donde discurría el transporte de material con la catenaria.

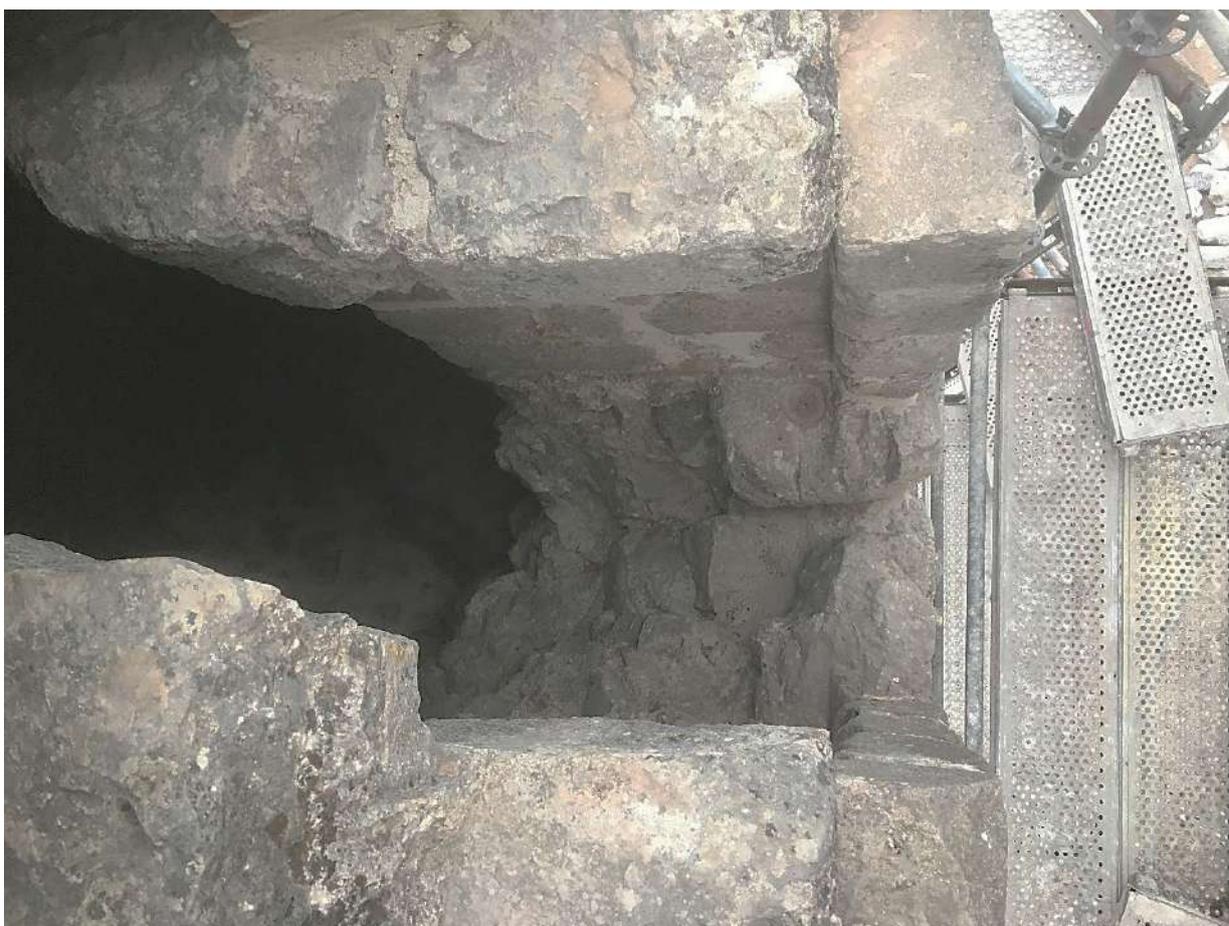
Foto 10. Imagen cenital del **acceso original** a la torre.

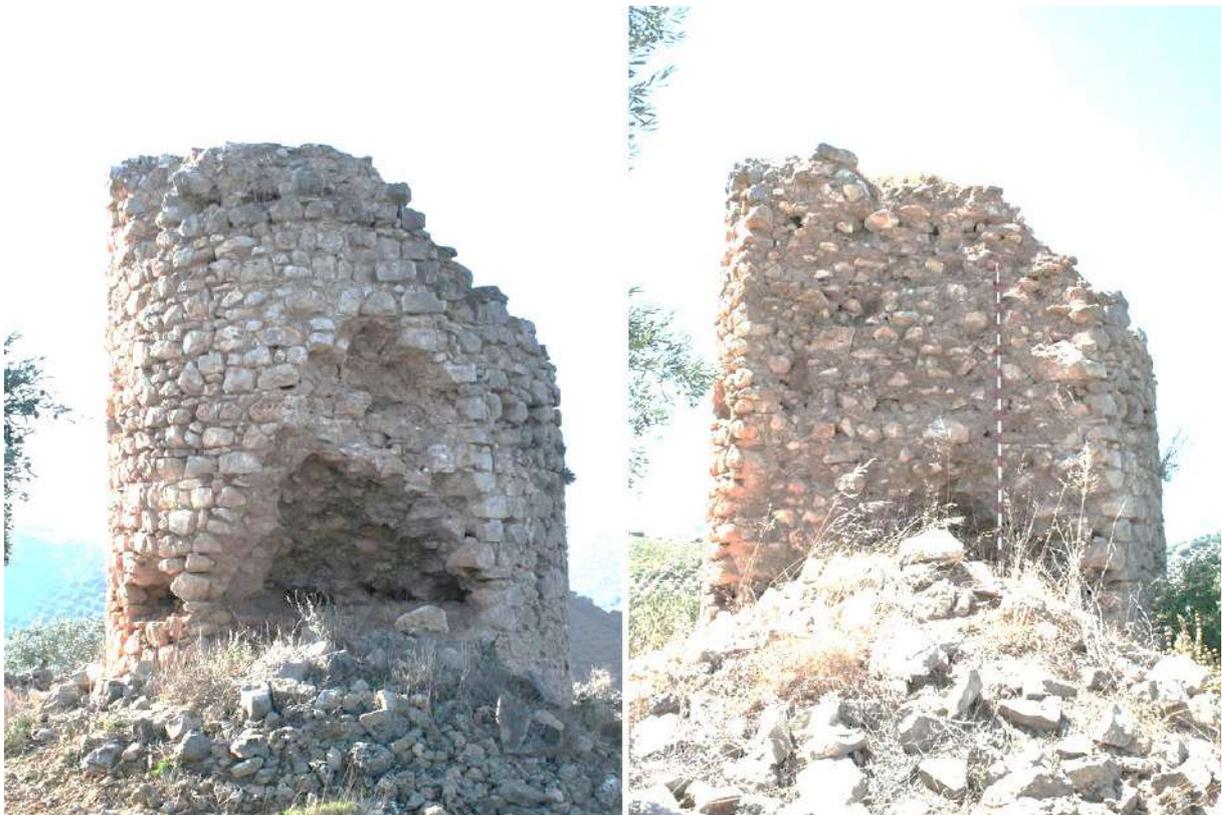
- A. Torre del Espartal. Se constató un derrumbe parcial de la misma durante el 2016 por una deficiente conservación. Es de planta circular, altura máxima conservada de unos 6,5 metros y diámetro de 4,71. Está levantada con **mampostería de caliza** trabada con mortero de cal.

Foto 12. Antes y después. Fuente: GUTIERREZ, F., *Diario ABC*. 29/07/20216.

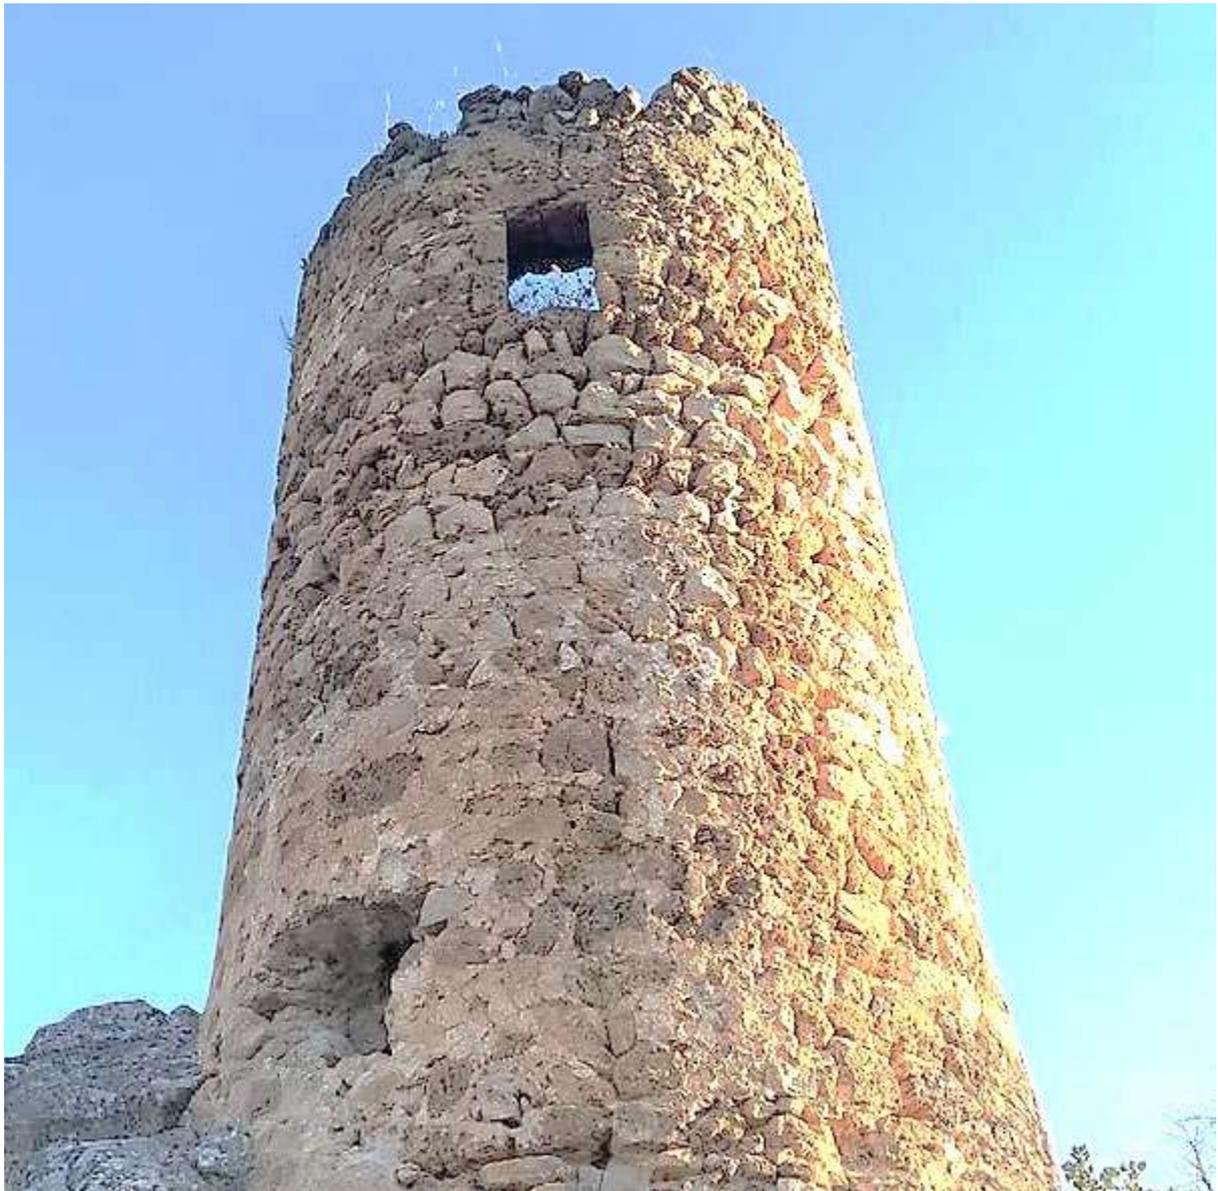
- B. Torre de Uclés. Presenta una altura de unos 10 metros. Tiene forma troncocónica, y parece estar maciza hasta la altura de unos 5 ó 6 metros, a partir de los cuales se hace hueca, presentando en el sector norte una abertura o ventana de 1 x 0,5 metros de luz a la altura de 8 metros en dirección a la Torre Alta (norte). El aparejo está formado a base de bloques de piedra de diversos tamaños y sin apenas tallar. Solución adintelada del hueco.

Foto 13. Alzado de la torre de Uclés.

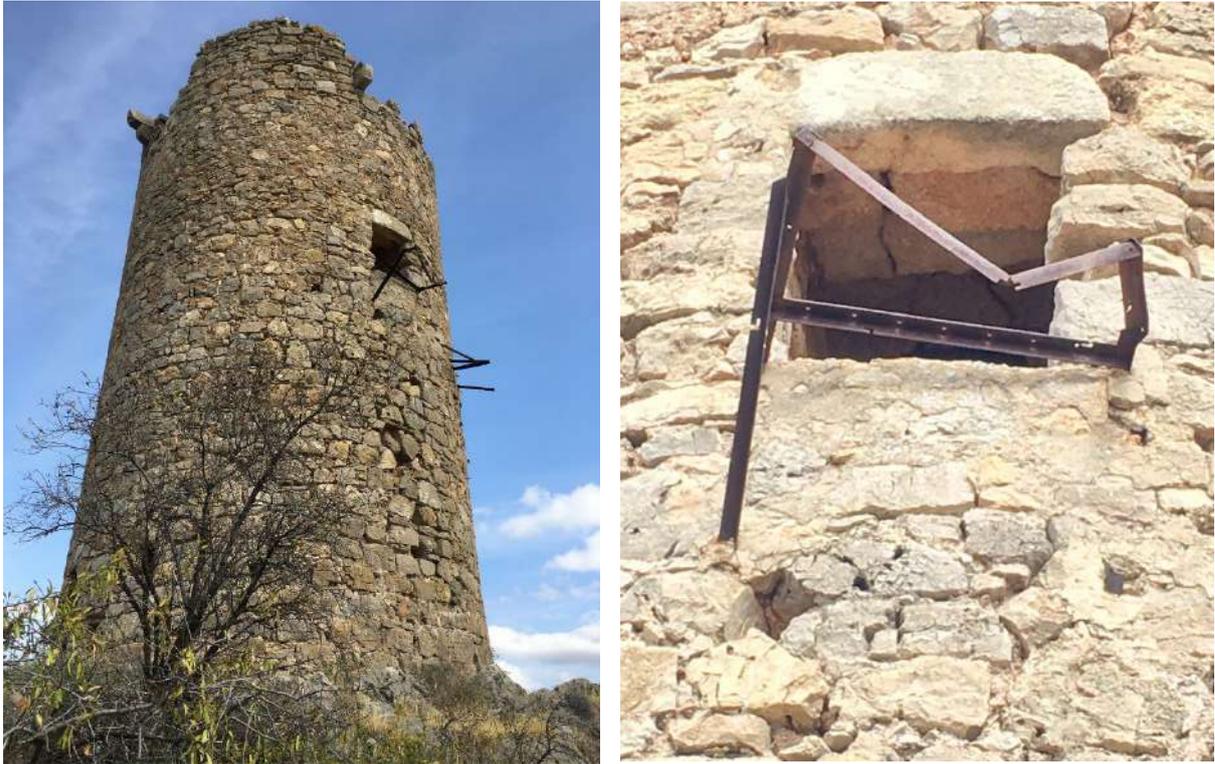
- C. Torre del Morchón. Según nos indica D. Rafael Carmona, arqueólogo municipal de Priego, se trata de la torre que recoge mayores similitudes con la torre del Canuto de Rute. Ésta presenta aproximadamente 12 metros de altura y 7,40 metros de diámetro a base de sillares algo mejor tallados y de mayor tamaño en las partes bajas que en las zonas medias y altas. Se observa el acceso original, de 1,3x1 metros, a unos 7 metros de altura en la cara sur. Se encuentra macizada hasta los 5 ó 6 metros de altura, sobre la que queda una cámara en la parte superior, cubierta muy posiblemente por una bóveda construida con ladrillos por aproximación de hiladas; se aprecian los arranques de la bóveda, y en el exterior sobresalen tres ménsulas que posiblemente servían de soporte a un matacán perimetral corrido. Solución adintelada del hueco.

Foto 14. Alzado de la torre del Morchón. Podemos ver la solución adintelada a la derecha.

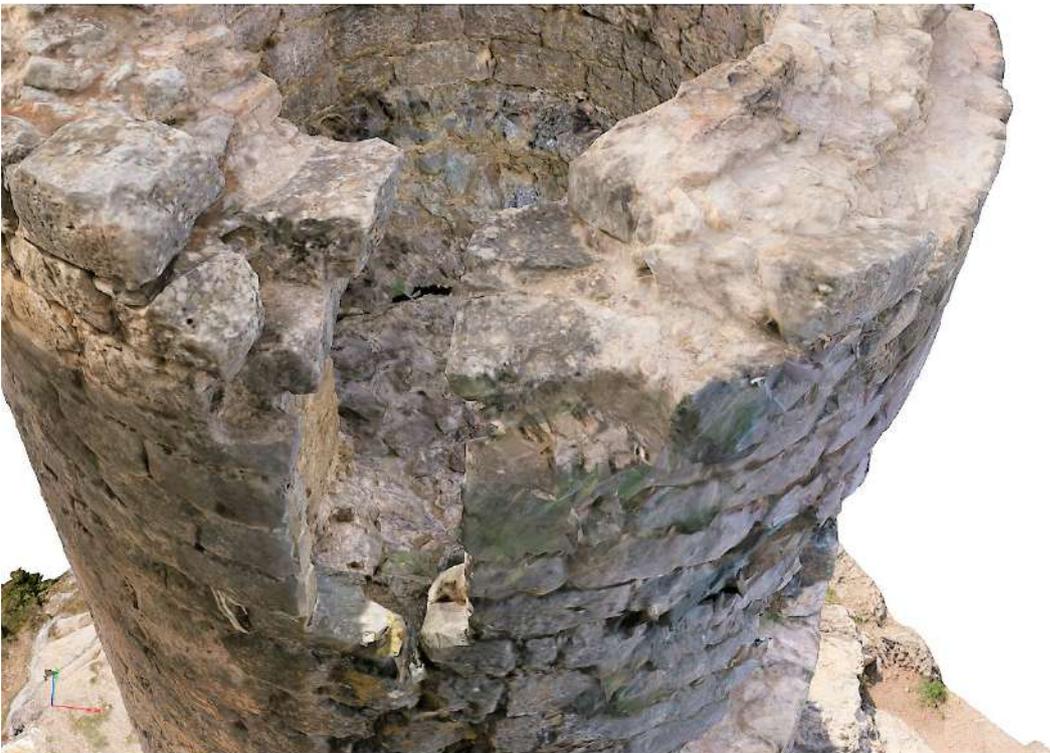
En este estudio, incluido en el proyecto técnico, se recogió un **análisis estereométrico** de los restos del acceso original, que detallo a continuación:

Foto 15. Estado inicial. Fuente: Taller Investigaciones Arqueológicas.

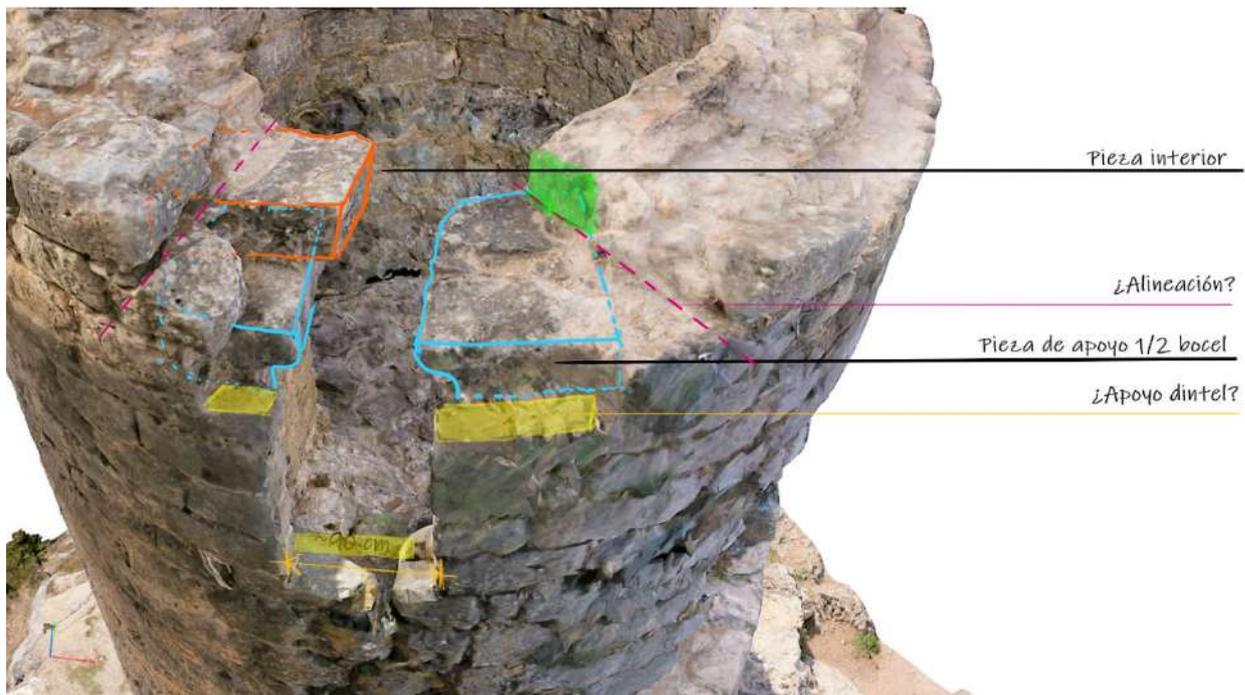
Foto 16. Estado inicial, tras el análisis visual.

1. Hacia el exterior, la entrada era adintelada.
2. Hacia el interior, podemos ver que justo detrás del dintel, en una hilada superior a las “piezas de apoyo ½ bocel”, seguramente a base de dos grandes losetones. En uno de éstos estaría el otro agujero para encajar el eje de la puerta de madera que cerraba el acceso. No vemos factible la opción de paso abovedado en este tipo de torres.
3. Por otra parte, esos bocel parecen corresponder a una rotura de las piedras, al igual que la cara vertical de la “pieza interior”. El dintel podría haber descansado en la zona marcada en amarillo.

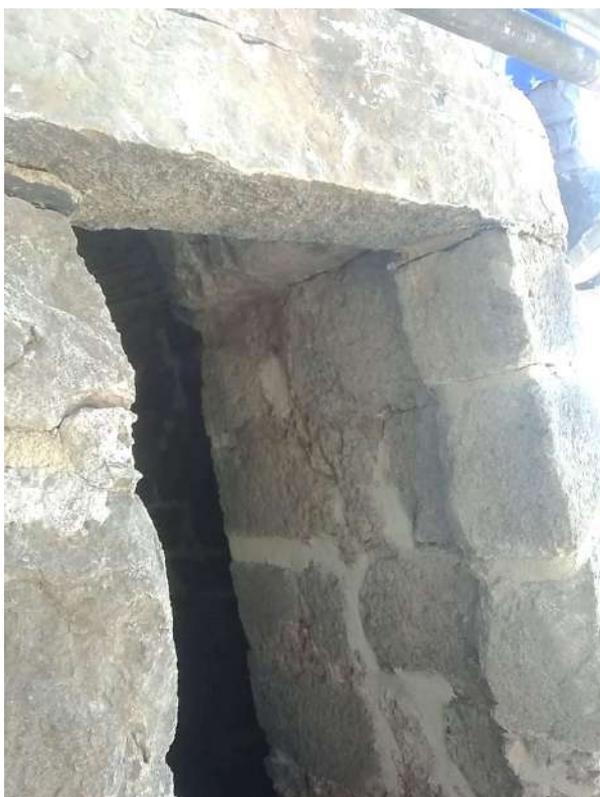
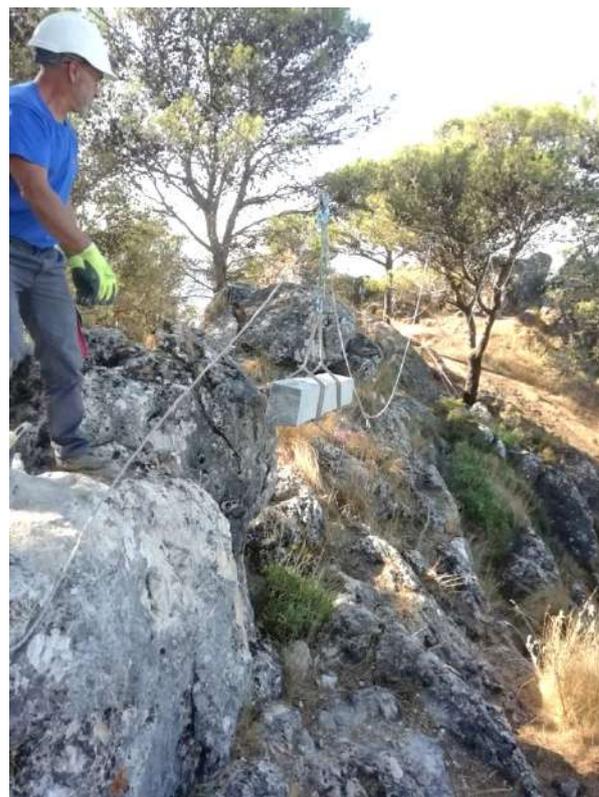
Foto 17. Detalle del acceso a la torre. A la derecha, transporte de las piezas de cantería para reponer las fábricas perdidas.

Así pues, tras la labor de investigación, pudimos acometer la **restauración del acceso**.

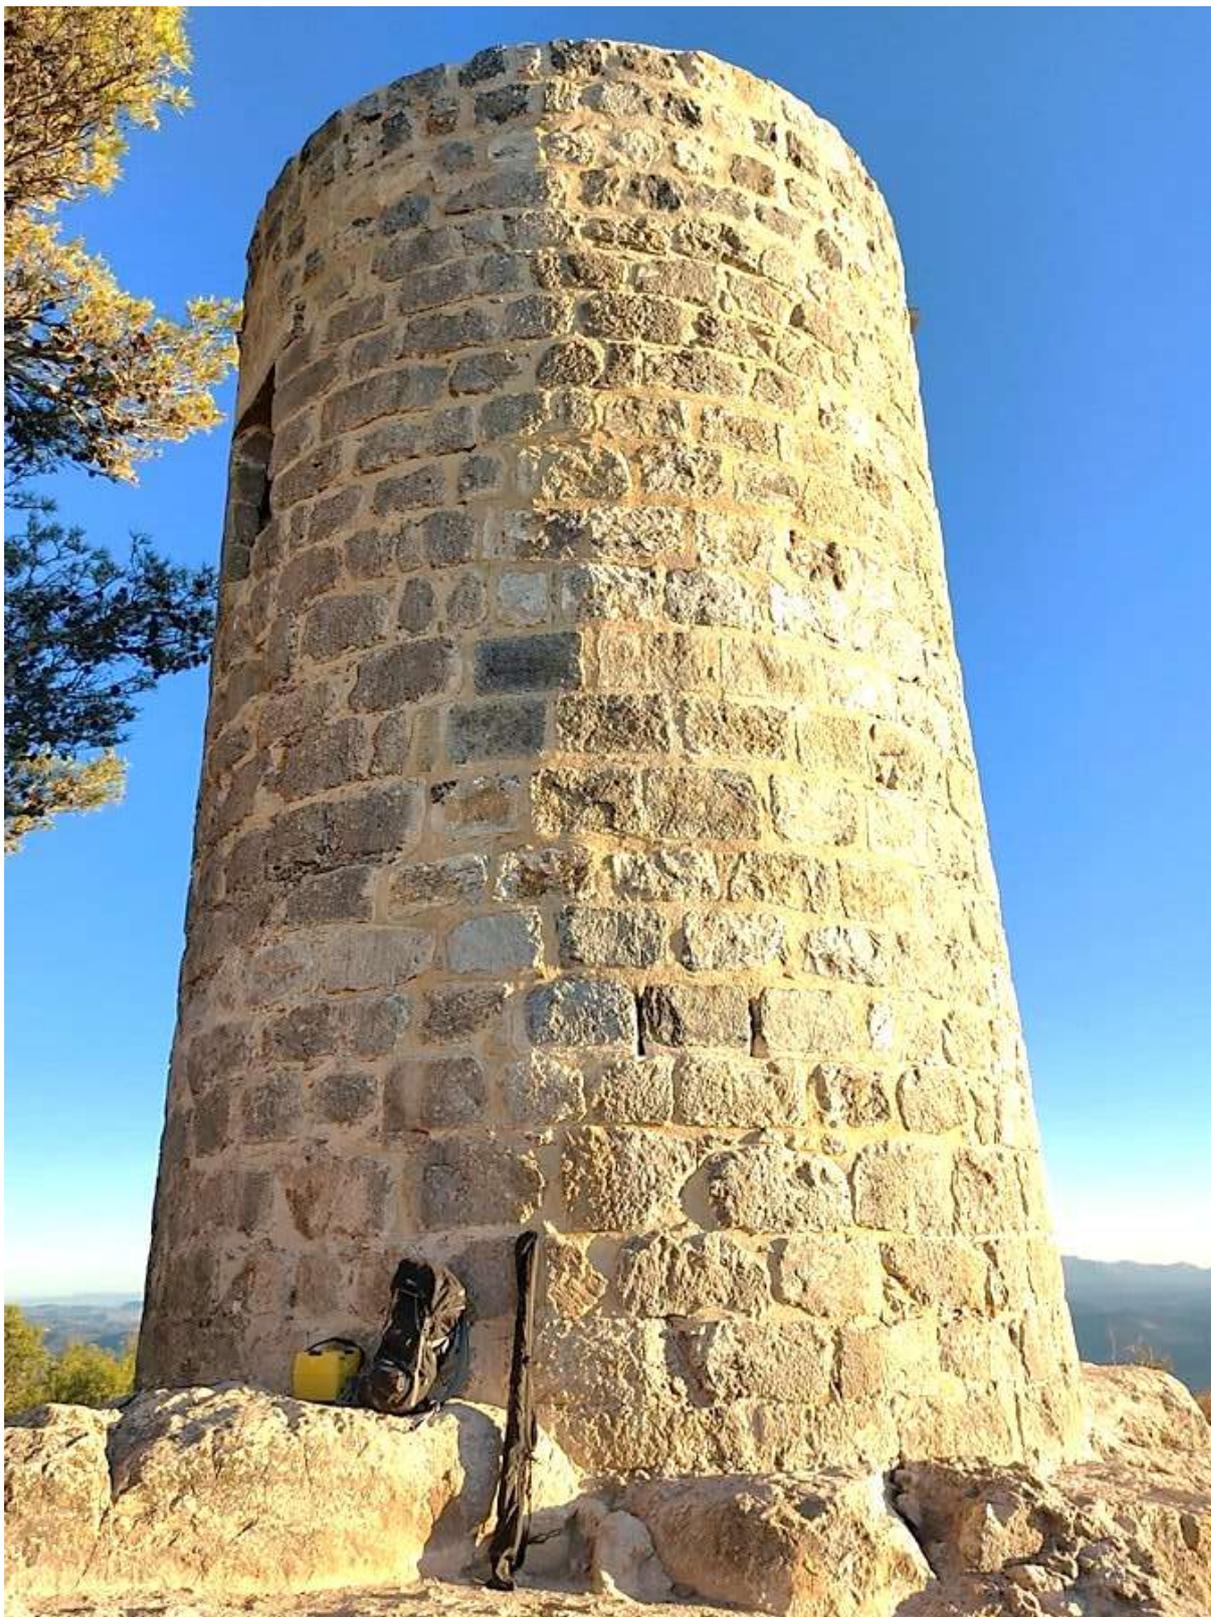
Foto 18. Imagen final de la torre, justo antes del talado del pino.
