La atalaya del Canuto. Ayer y hoy.

RUTE. CÓRDOBA. MAYO 2023

EXTRACTO DE LA MEMORIA DE LA ACTIVIDAD ARQUEOLÓGICA. 2021/22.

Vista cenital de la atalaya. 2023

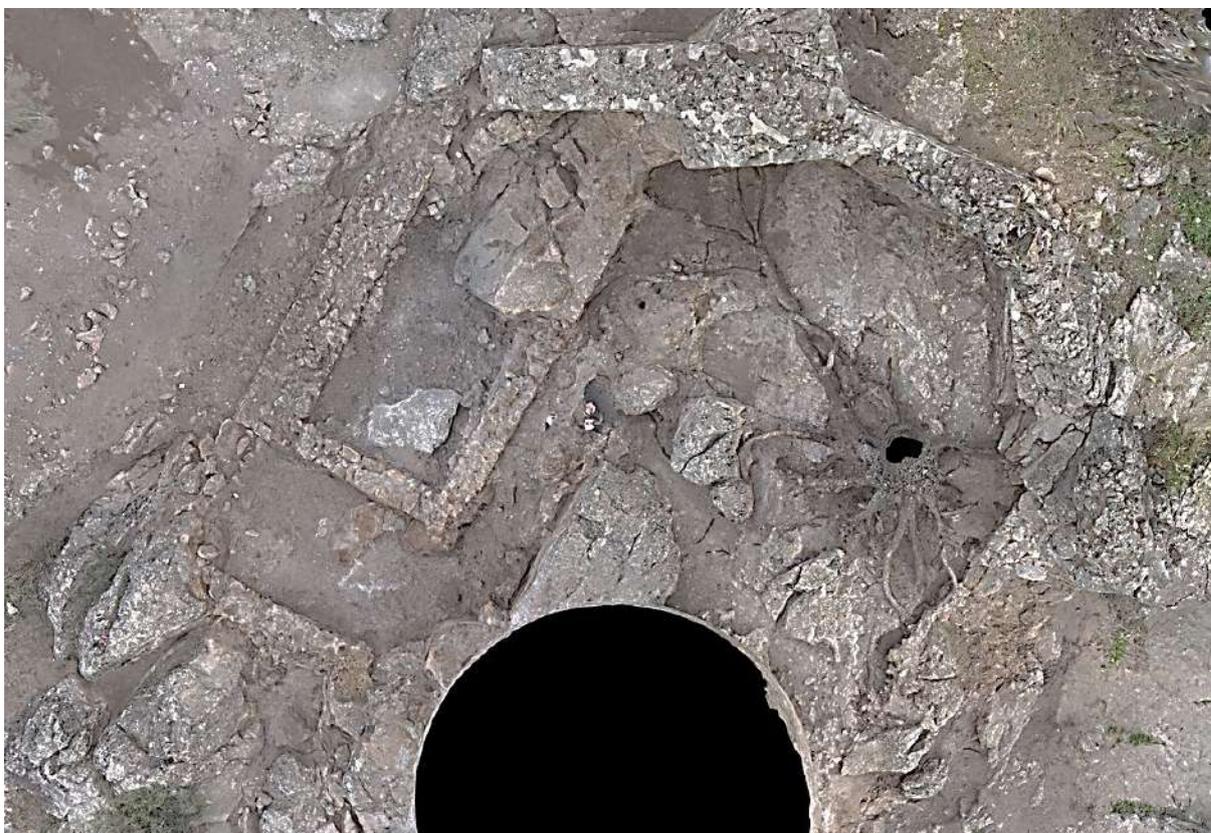
Al lado oeste de este espacio se ha delimitado una **estancia** rectangular, con un suelo también de mortero de cal y arena, 2 m por 4,70 m y un posible acceso por el lado este. Esta estancia presenta dos niveles pavimentarios.

Foto 19. Ortofoto restos localizados del castillejo. Fuente: Memoria final excavación 2021-22.

Dada la situación del yacimiento, se acometió una restitución volumétrica de los muros para preservar la geometría de la construcción, reforzando la coronación de los muros y facilitando la lectura de los diferentes espacios, sin que sea una altura excesiva que sea visible desde la localidad, aunque esta construcción pudo formar parte de la imagen de la atalaya hasta el siglo XVII, incluso hasta mucho después.

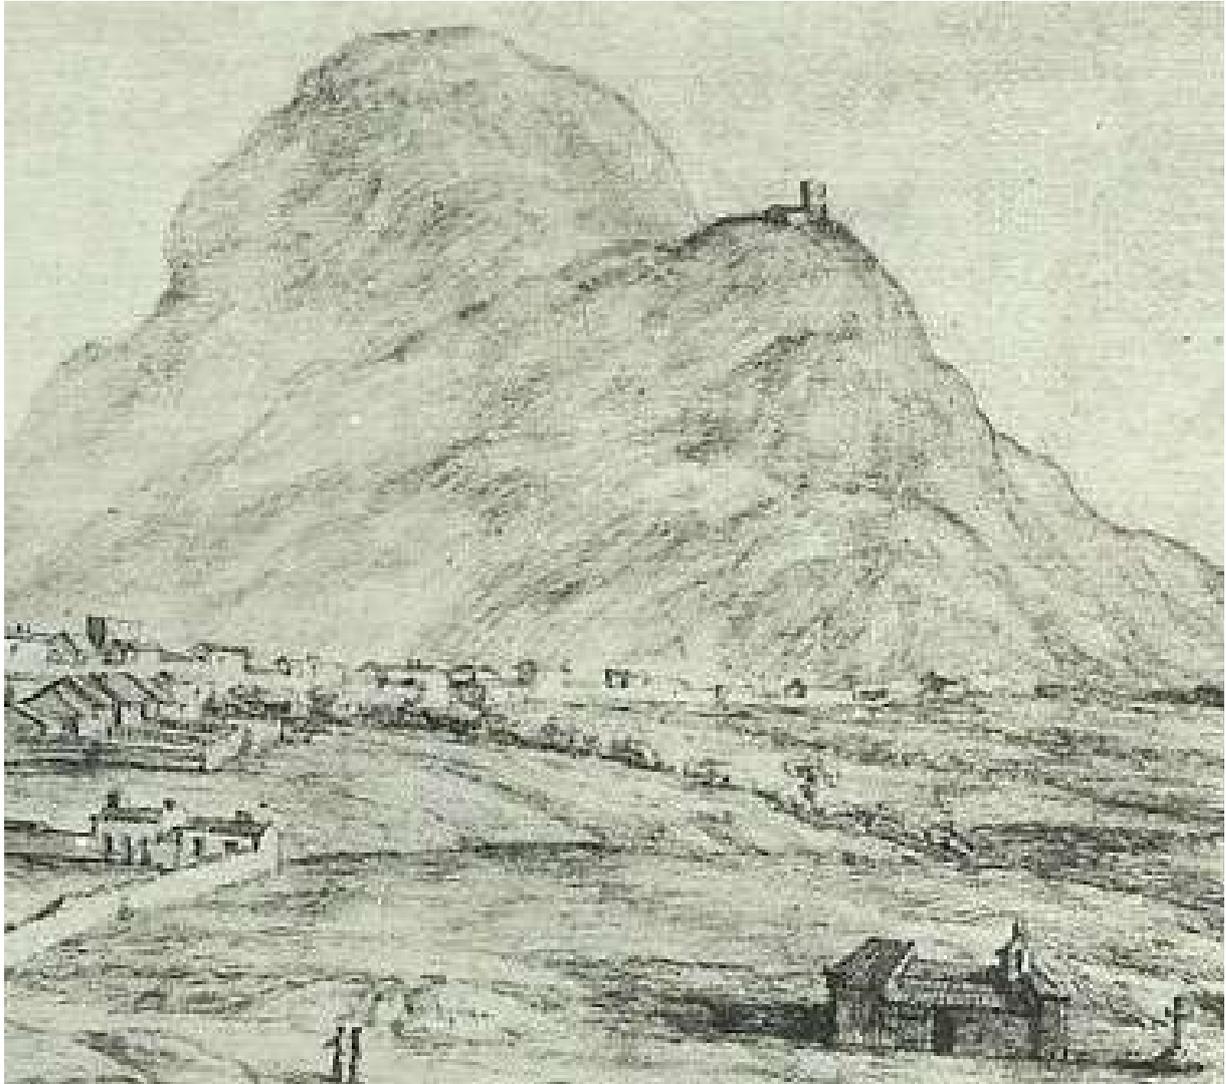
Foto 20. Detalle del grabado de Rute realizado por Pier María Baldi (1668-1669).

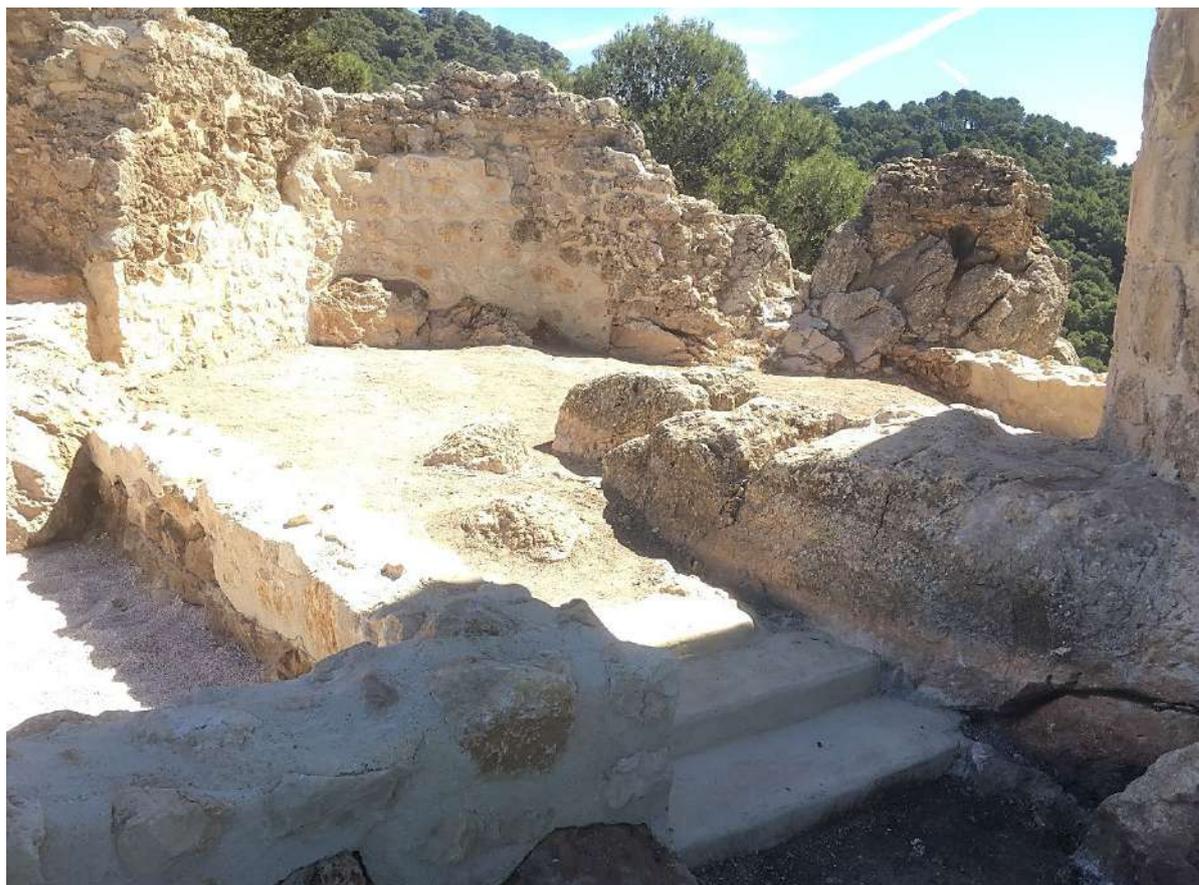
Foto 21. Acceso al patio. A la izquierda, la estancia.

Así pues, se consolidaron los muros de la estancia y los lienzos murarios, con la misma metodología constructiva descrita para la torre; en el tramo norte, cerrando el patio, fue necesario inyectar en la base del muro (muy dañada por las raíces del pino) y reponer con fábrica de piedra caliza la parte interior. Por último, se construyeron tres escalones a base de piedra y enfoscados con mortero de cal, que permiten acceder al patio y contener el pavimento de zahorra y cal compactada.

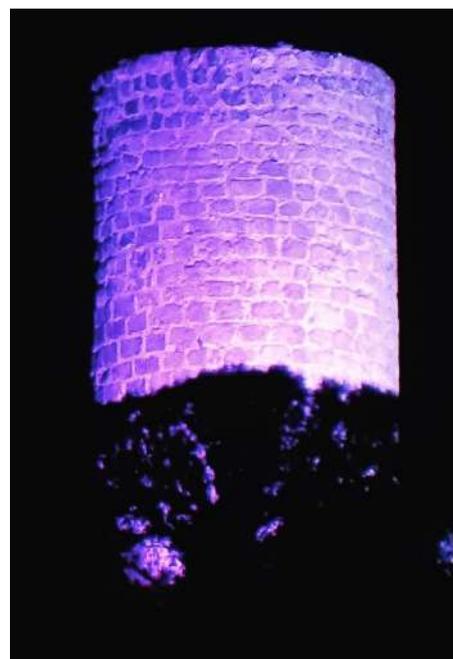
Foto 23. Imagen en el primer encendido.

La instalación consta de dos proyectores con tecnología LED; cada proyector exterior 125w RGBW va en una arqueta. En una de ellas situamos el cuadro de mando y protección, la batería, el inversor, el regulador de carga y la caja de conexión a tierra. Así mismo, sobre una roca se colocó un panel fotovoltaico, que aporta energía a la batería de litio.

El primer encendido de la instalación fue el 18 de abril del 2023, día internacional de Monumentos y Sitios⁸, con un color púrpura.

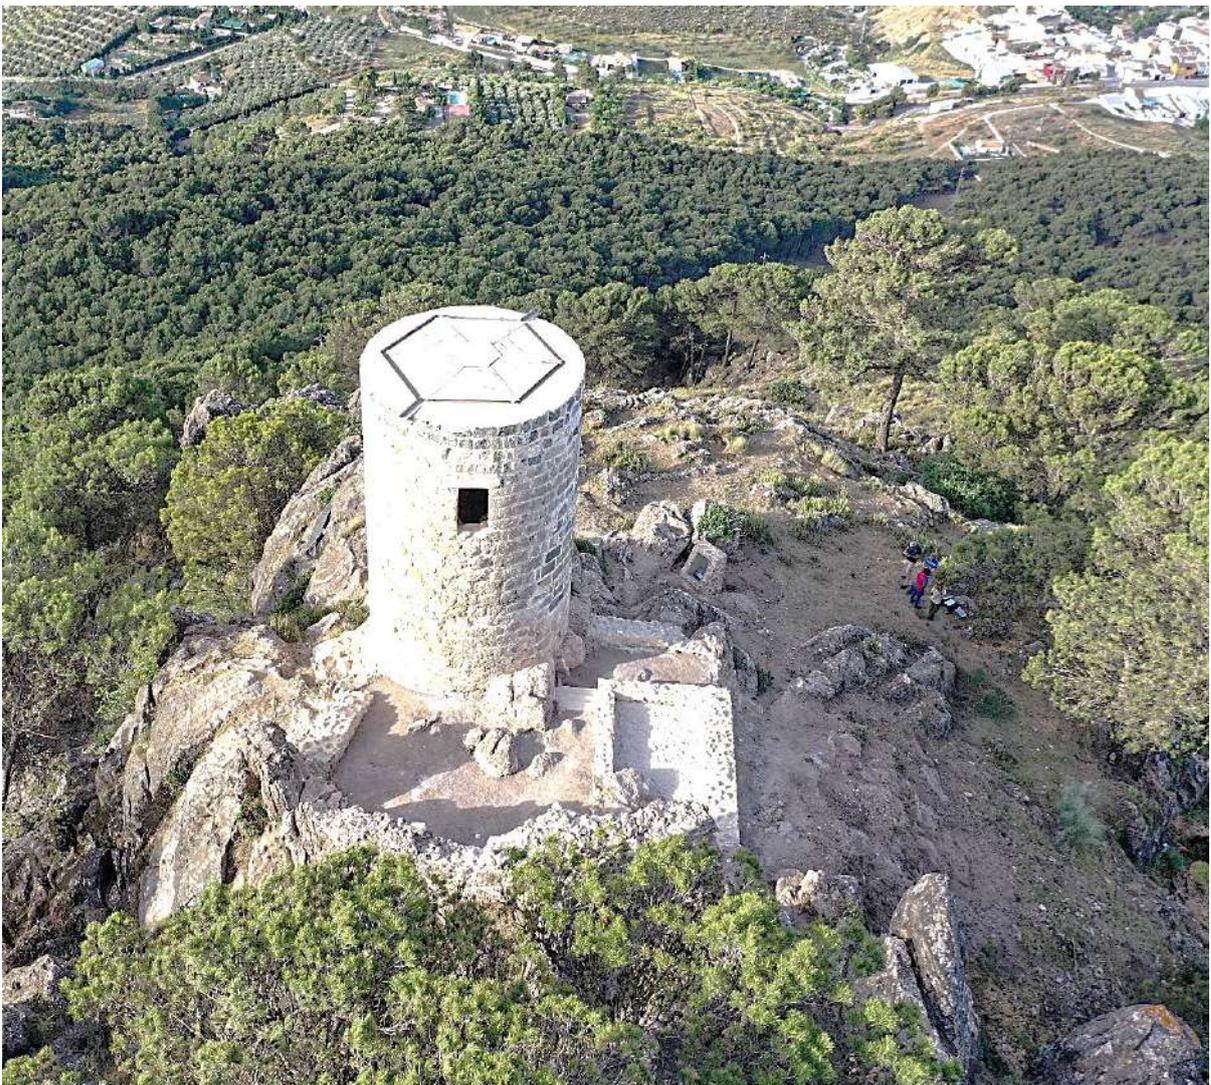
Foto 24. Imagen final. Fuente: Excmo. Ayuntamiento de Rute.

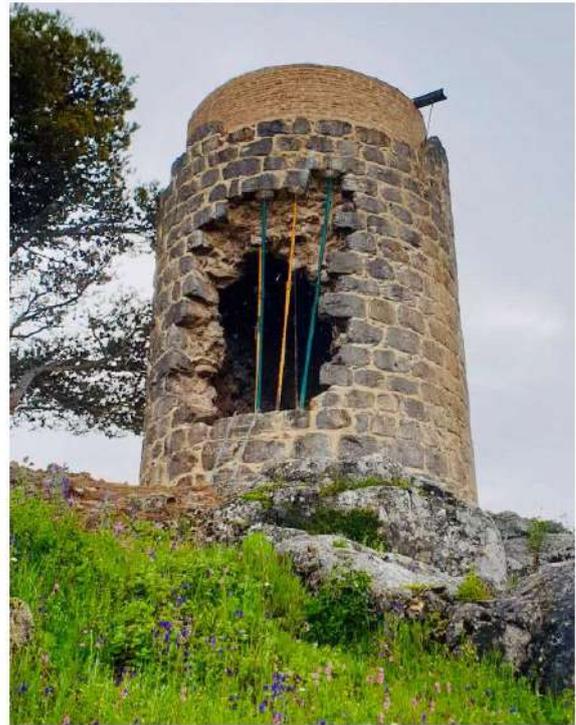
Ilustración 16. Vista noroeste. Vemos el apuntalamiento del hueco, que debe quedar hasta la futura solución final. Se recomienda sea revisado cada 6 meses.

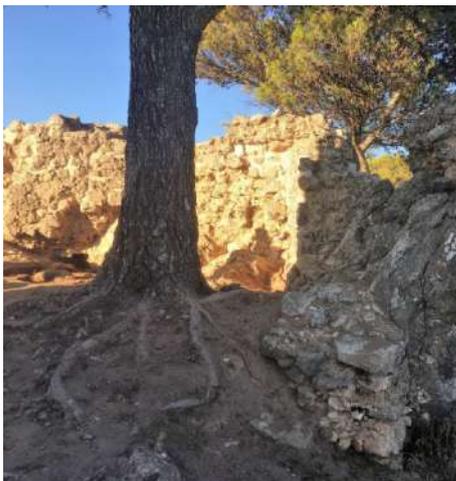
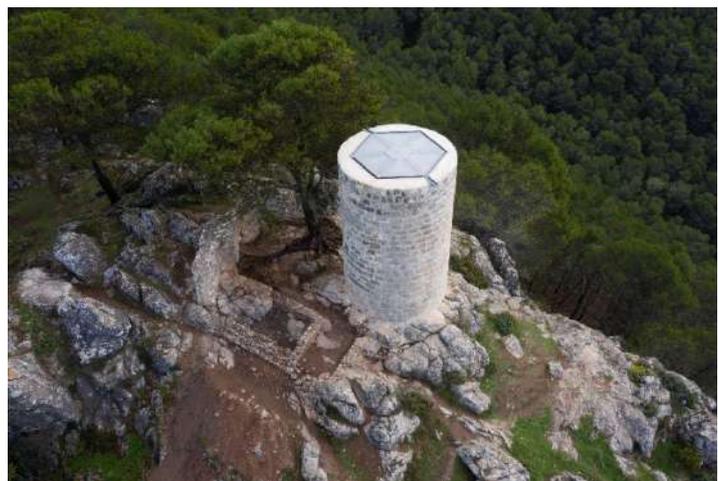
**Fotografías tomadas durante la ejecución de la segunda fase donde se pueden apreciar las raíces que dañaban la estructura.*

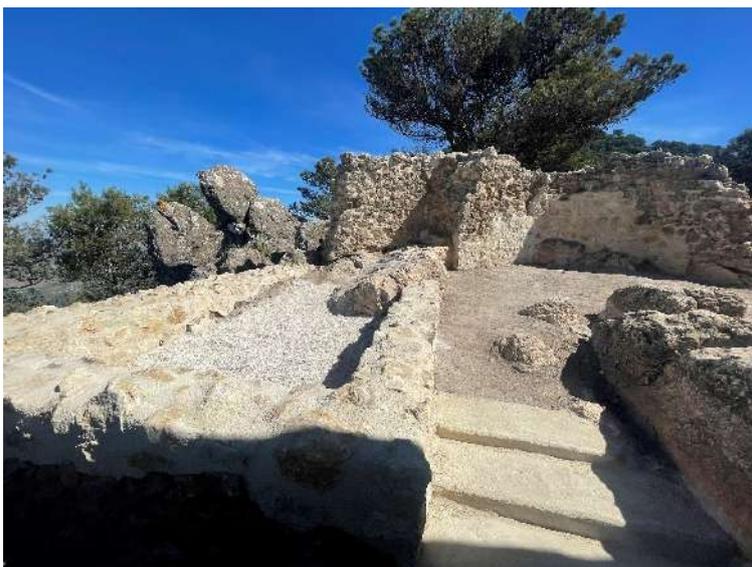
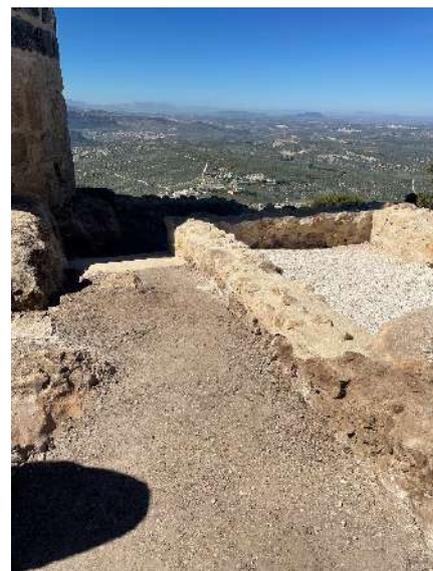
**Fotografías tomadas en visita de obra de fecha 26 de abril de 2023 sobre la zona del castillo atalaya en el entorno de la torre del canuto.*
